IC 17 CRIL – SUBLANÇO BURACA / PONTINHA
ACOMPANHAMENTO DO PATRIMÓNIO CULTURAL
AQUEDUTO DAS ÁGUAS LIVRES / AQUEDUTO DAS FRANCESAS / AQUEDUTO SUBSIDIÁRIO

ACOMPANHAMENTO DO PATRIMÓNIO CULTURAL

- Acompanhamento Arqueológico da Obra
- Aqueduto das Águas Livres e Elementos Associados
 - Acompanhamento Arqueológico
 - Monitorização
 - Estabilidade Estrutural
- Conservação e Restauro
- Acompanhamento das Portas de Benfica
- Sondagens Arqueológicas
 - Aqueduto Romano
 - “Fonte” da Damaia

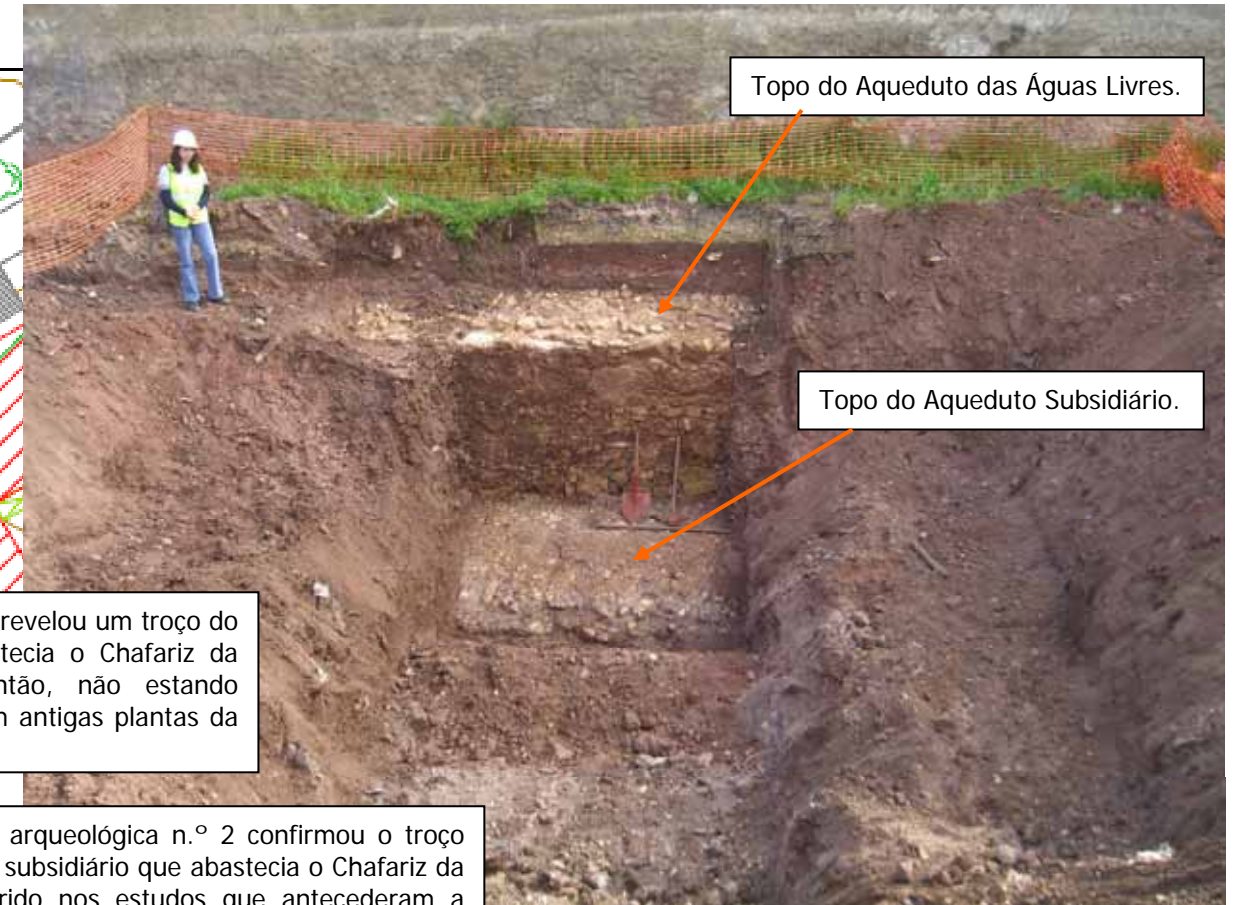
A sondagem arqueológica n.º 5 revelou um troço do aqueduto subsidiário que abastecia o Chafariz da Buraca, desconhecido até então, não estando inclusivamente representado em antigas plantas da estrutura hidráulica.

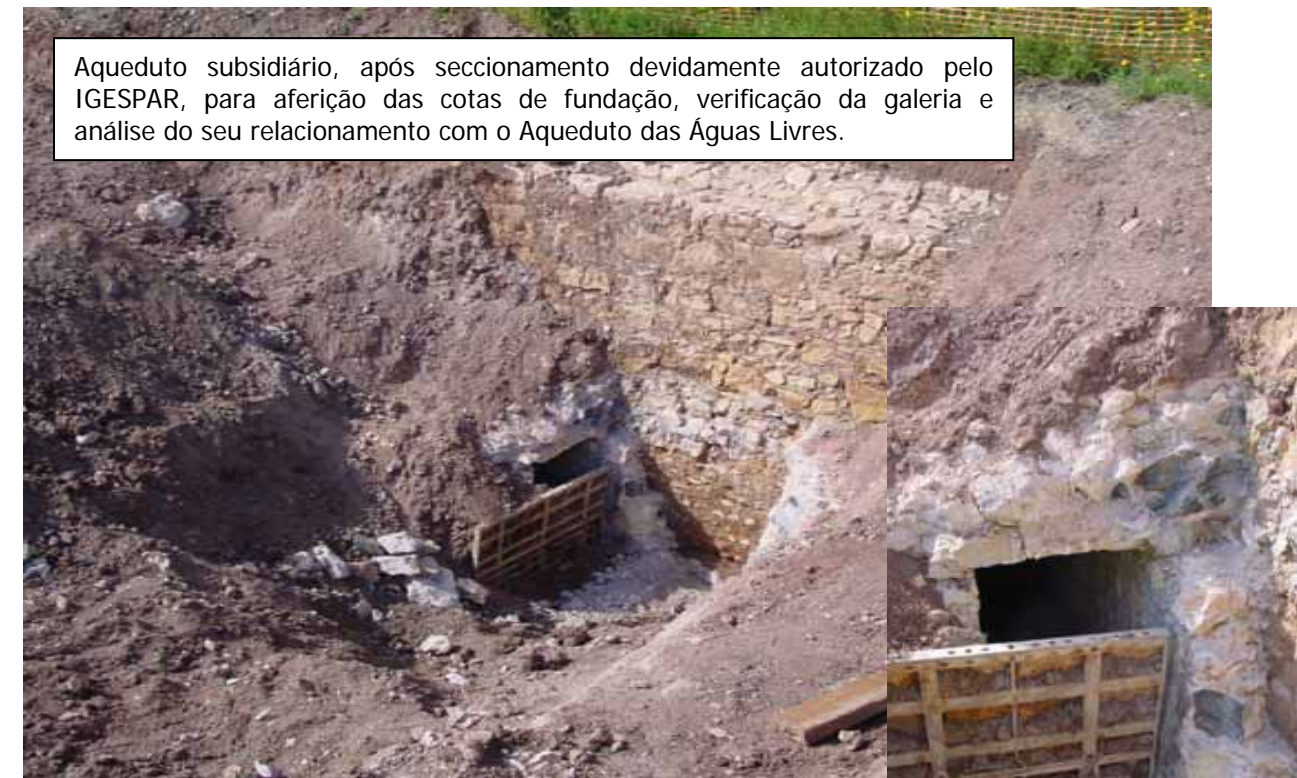
Aqueduto subsidiário, após seccionamento devidamente autorizado pelo IGESPAR, para aferição das cotas de fundação, verificação da galeria e análise do seu relacionamento com o Aqueduto das Águas Livres.

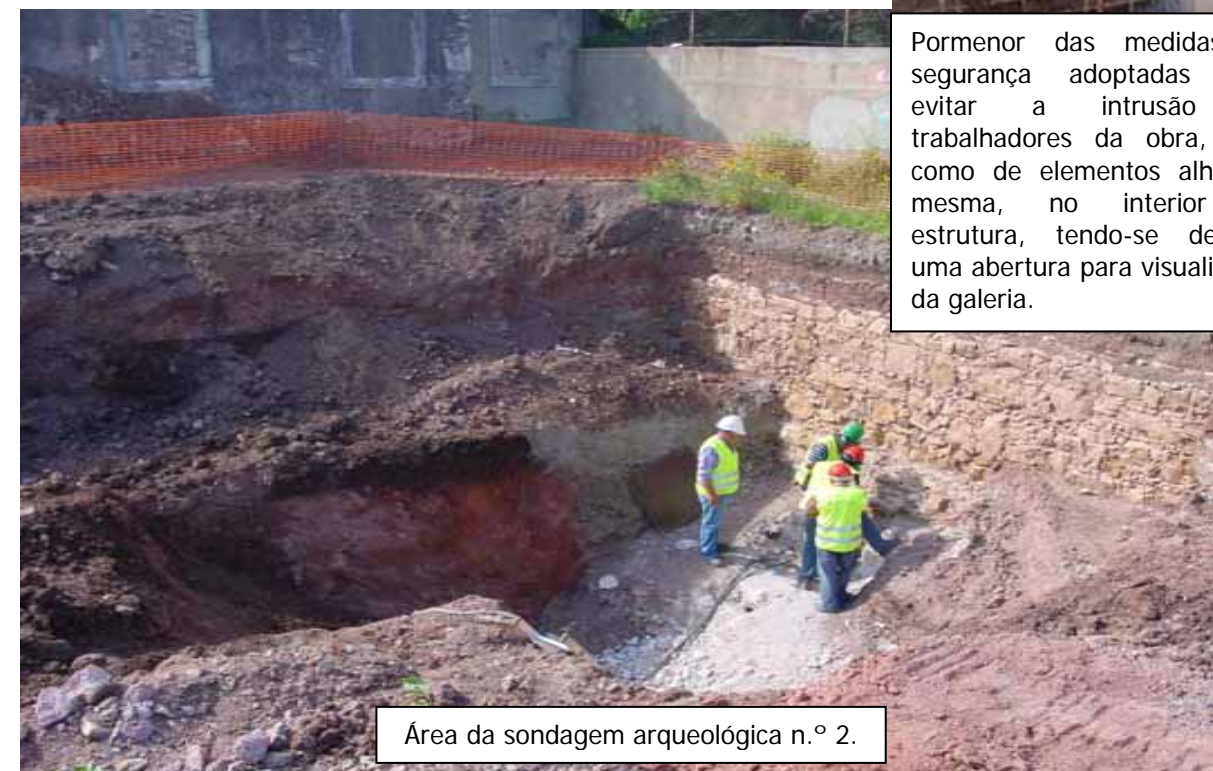
Pormenor das medidas de segurança adoptadas para evitar a intrusão de trabalhadores da obra, bem como de elementos alheio à mesma, no interior da estrutura, tendo-se deixado uma abertura para visualização da galeria.

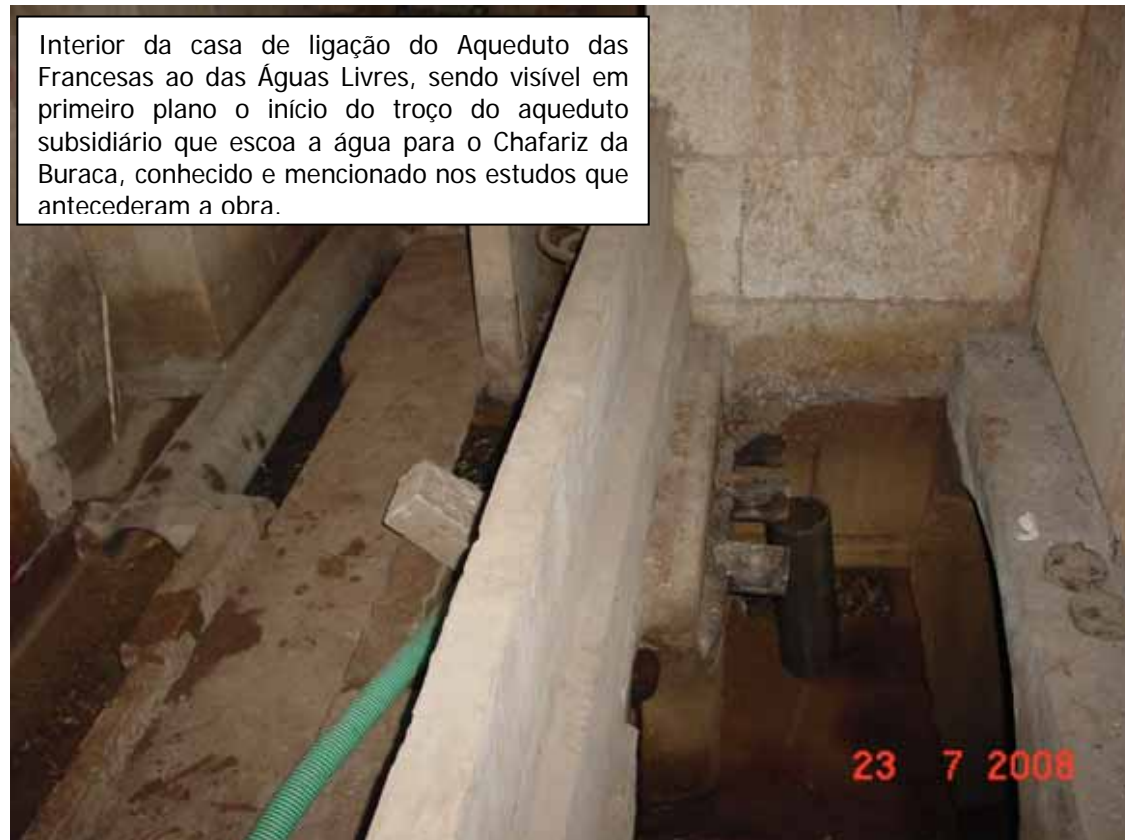
Interior da casa de ligação do Aqueduto das Francesas ao das Águas Livres, sendo visível em primeiro plano o início do troço do aqueduto subsidiário que escoa a água para o Chafariz da Buraca, conhecido e mencionado nos estudos que antecederam a obra.

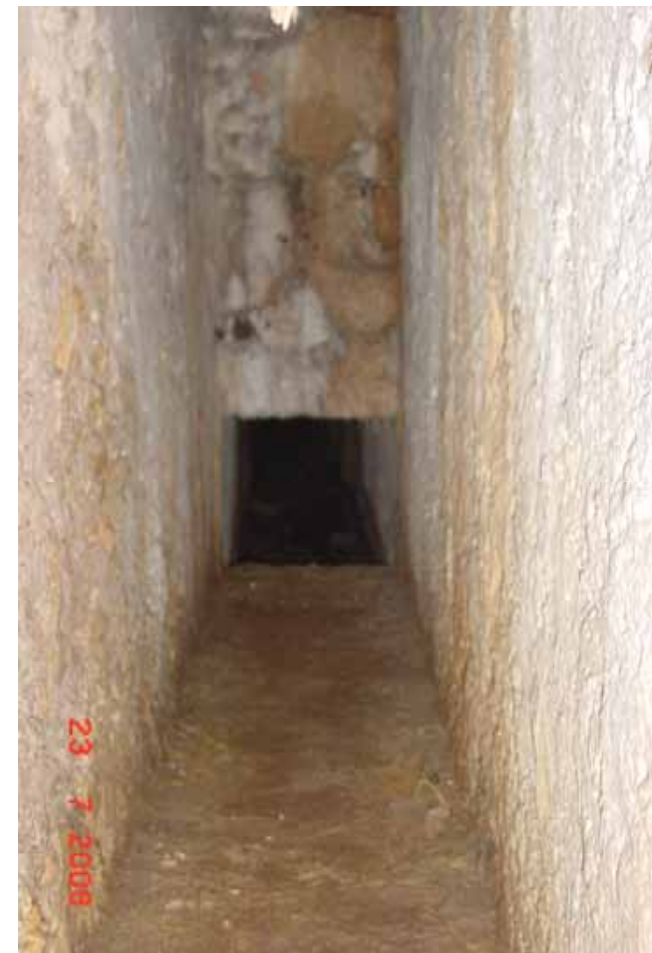
A sondagem arqueológica n.º 2 confirmou o troço do aqueduto subsidiário que abastecia o Chafariz da Buraca, referido nos estudos que antecederam a obra e representado em antigas plantas do imóvel.

Pormenor da galeria do aqueduto subsidiário detectado na sondagem arqueológica n.º 2, sendo visível, na imagem da esquerda, a abertura que permitia o escoamento da água para abastecimento do Chafariz da Buraca.

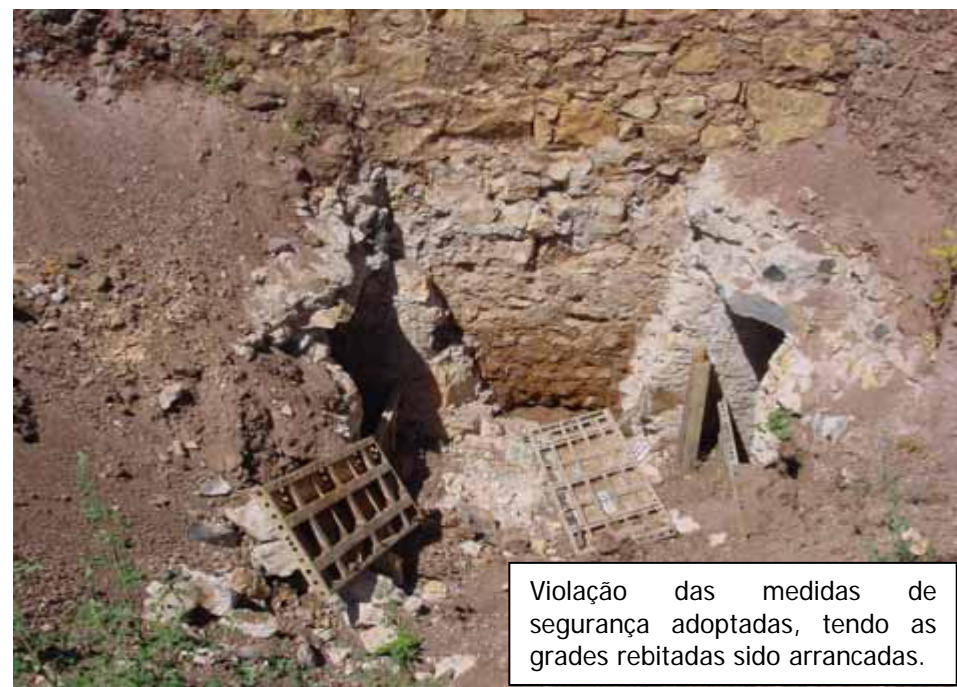
Violação das medidas de segurança adoptadas, tendo as grades rebitadas sido arrancadas.

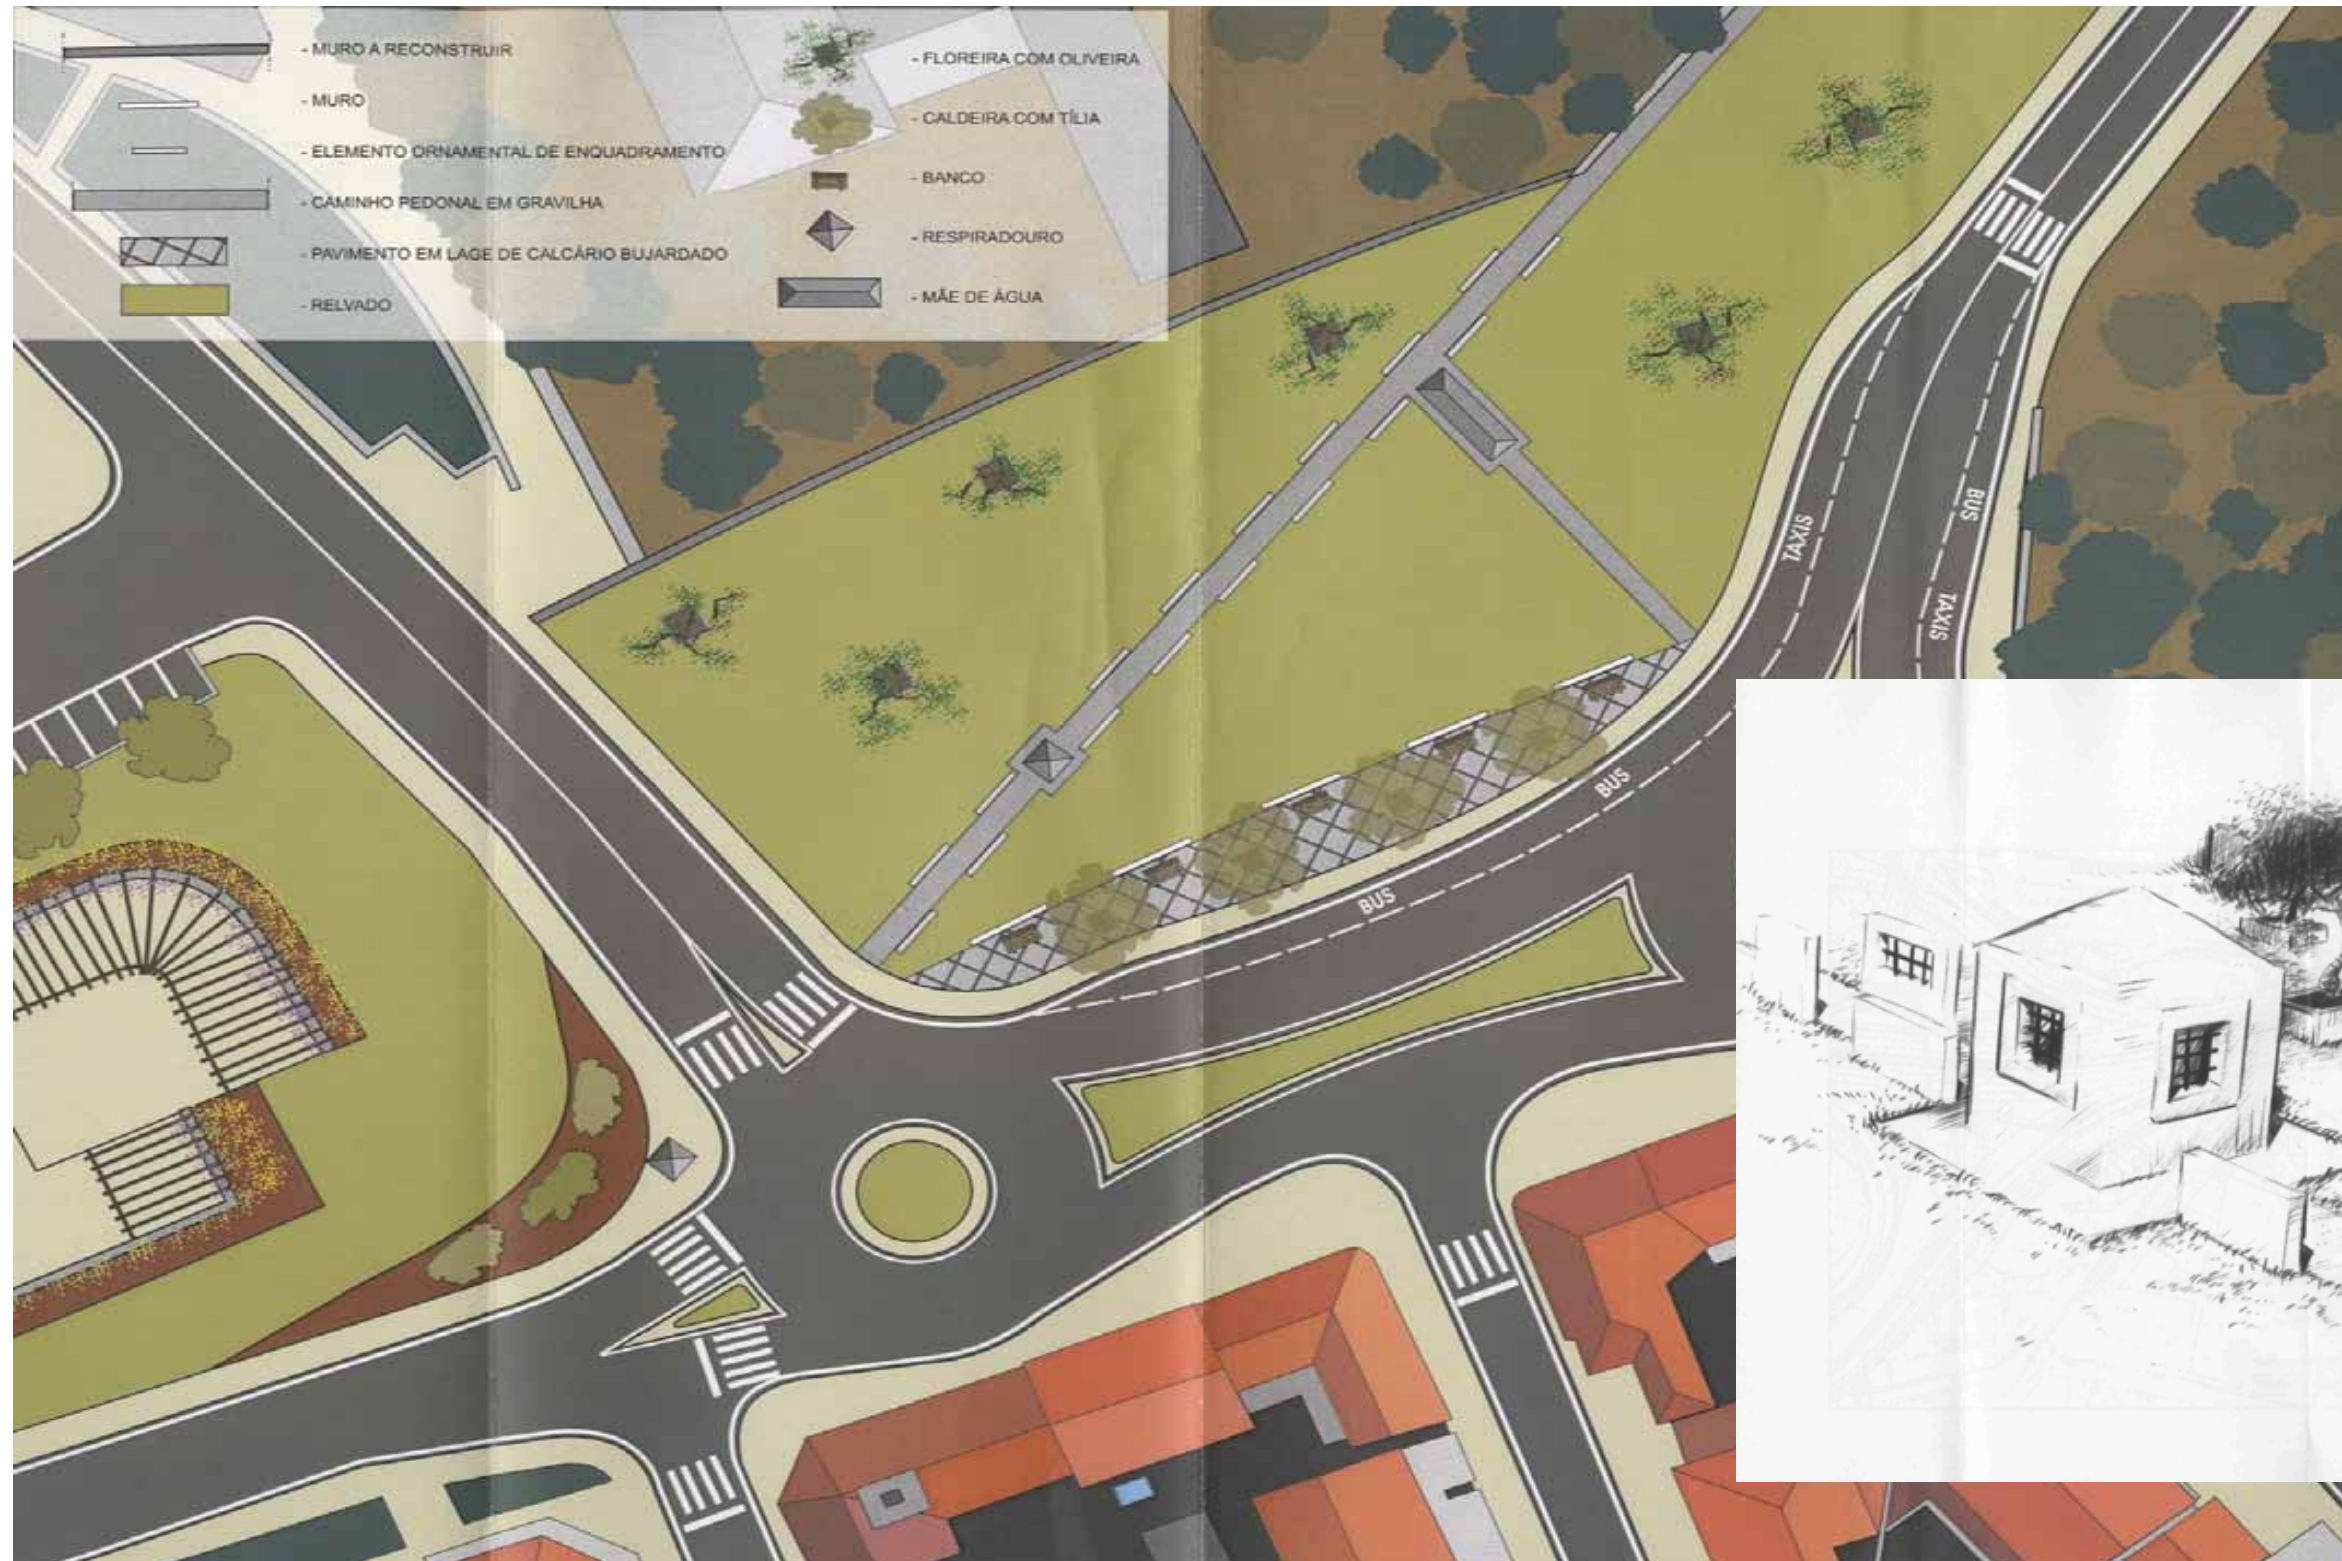
Aspectos gerais do projecto de integração paisagística, o qual será ainda objecto de revisão e ajustes de pormenor.
